# Die Glocken der Kirche St. Mauritius zu Görsbach

## 1. Kurzinformation zur Kirche

## 11. Zustandsbericht

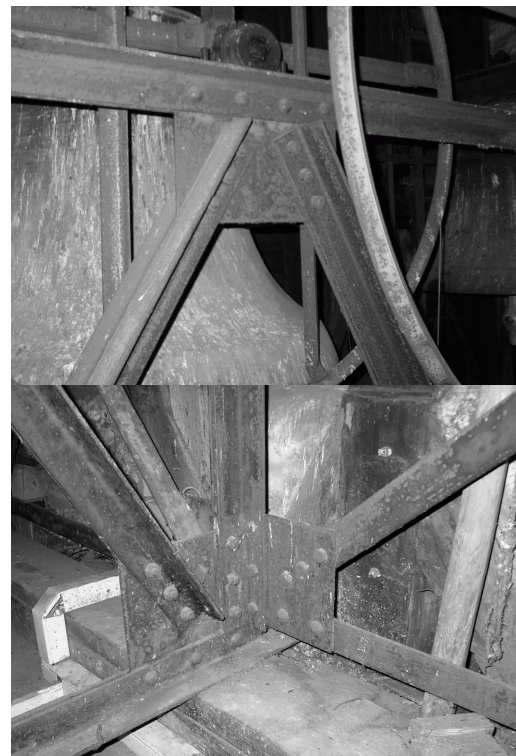
Abb. 2: Stuhldetails

Der Stuhl ist aus Winkelprofilen aufgebaut, die teils vernietet, teils verschraubt sind. Rahmen, Knotenbleche und Verstrebrungen sind gut konstruiert, ebenso ist die Stärke der Profile ausreichend, denn bei ruhenden Glocken weisen die unteren Gurte trotz einer Gesamtlast von über 3 t bei einer freien Länge von rund 4 m nur geringe Durchbiegungen auf.

Die Joche sind aus U-Profilen geschweißte, gekröpfte Stahljoche. Sie sind als Ersatz für die originalen, genieteten Stahljoche eingebaut worden, von denen zwei in einem unteren Turmgeschoss lagern. Wann und warum die Joche erneuert wurden, ist nicht bekannt. Wegen nicht vorhandener Kronen brauchte die Kröpfung nicht besonders stark ausgeführt zu werden. Die Gegengewichtsklöppel tragen Bronzepuffer.

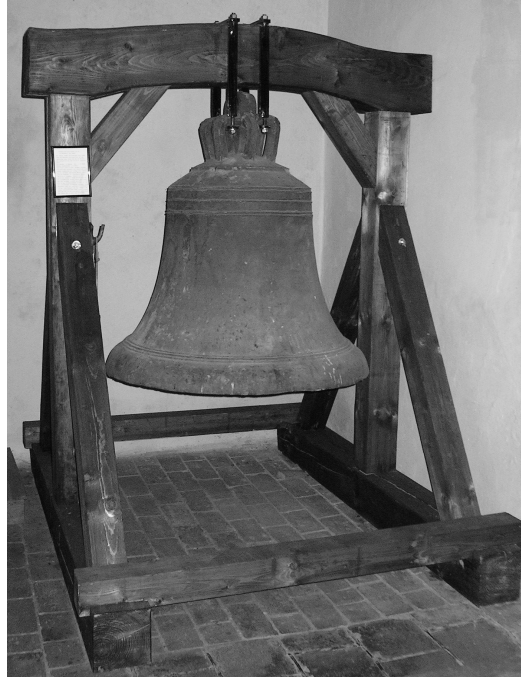
Abb. 3: Glocke 4

Die mittelalterliche Glocke 4 hängt nicht läutbar als Denkmal in einem würdigen Bockstrebengestell, das im nördlichen Querschiff des Kirchenraumes steht.

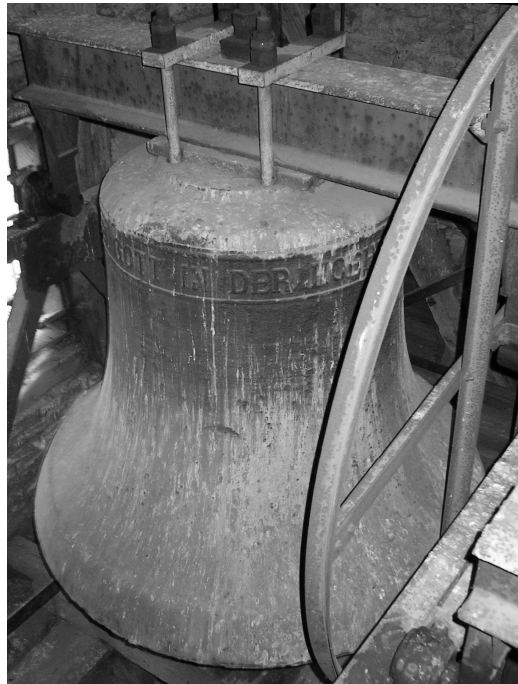
Abb. 4: Glocke 1

Die Glocken 1 - 3 stammen offenbar aus demselben Guss. Sie haben - wie bei Eisenhartgussglocken üblich - keine Kronen, sondern starke Platten. Zur Befestigung sind die Platten der Glocken 1 und 2 fünffach durchbohrt, die Platte der Glocke 3 dreifach. Die Schulterradien sind sehr klein. Trotz Rost und Taubenkot ist ein hellgrauer Anstrich noch erkennbar. Für ihr Alter von 91 Jahren kann der Zustand der Glocken hinsichtlich Korrosion noch als gut bezeichnet werden. An der Schulter zwischen zwei Bändern die Inschrift in modernen Majuskeln mit kleinen Serifen.

Inschriften der Glocke 1:

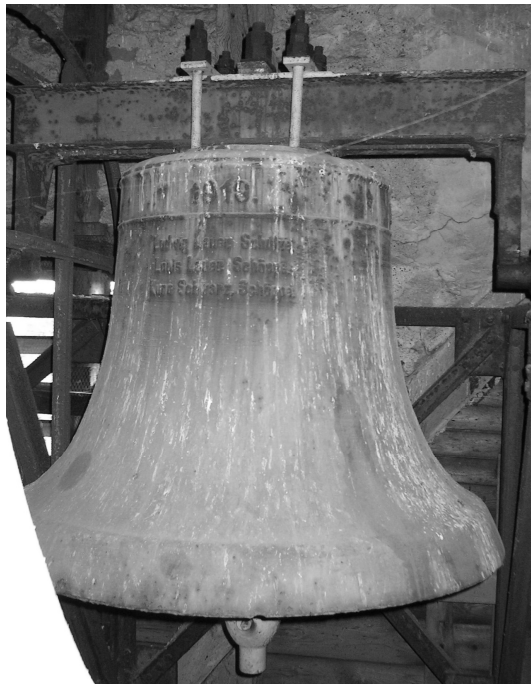
Abb. 5: Glocke 2

Inschriften der Glocke 2:

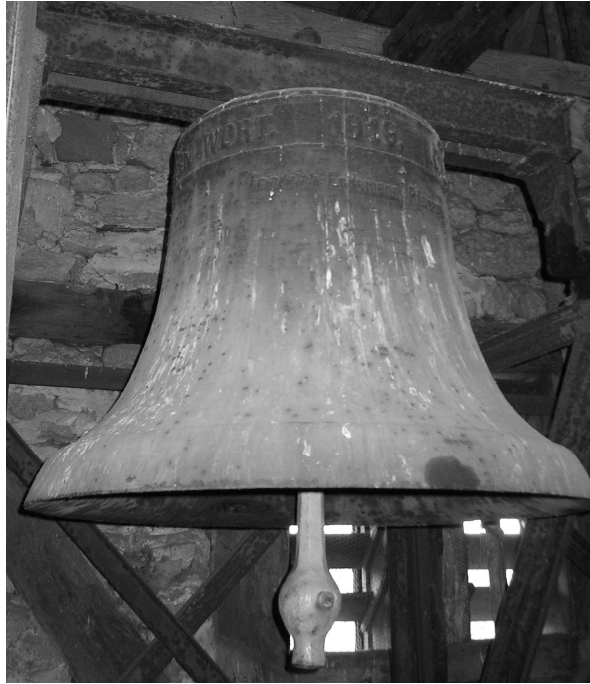
Abb. 7: Glocke 3

Inschriften der Glocke 3:

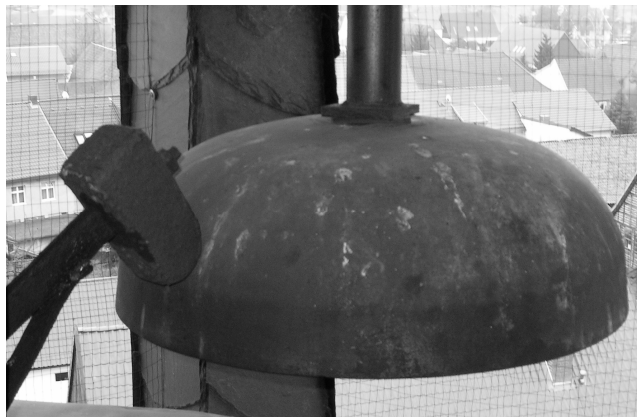
Abb. 8: Schlagglocke

Die Schlagglocke ist eine Schalenglocke. Sie hat keinen Schlagring und über ihre gesamte Kontur eine gleichbleibende Wandstärke von 2 cm. Inschriften sind nicht vorhanden.

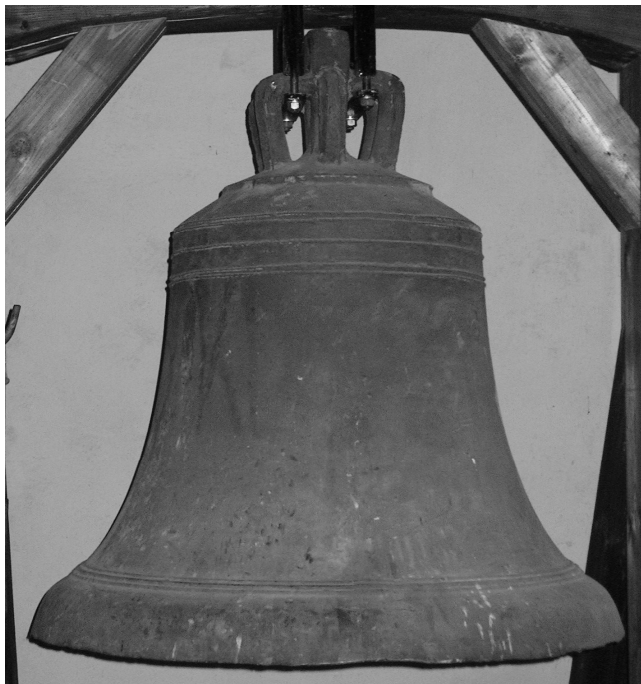
Abb. 9: Glocke 4, genannt „Bemme“

Die mittelalterliche Glocke 4 weist ein etwas ungewöhnliches Äußeres auf. Einerseits hat ihre Rippe im Untersatz fast schon die gotische Form, was auch durch die Klanganalyse bestätigt wird, andererseits ist der Obersatz mit einer markanten Wölbung versehen, die in Verbindung mit der von Hand geritzten Inschrift gelegentlich zu einer zu frühen Datierung der Glocke geführt hat. Die Altersbestimmung wird in Abschnitt 8 vorgenommen.

Die Krone besteht aus sechs Henkeln in Doppelkreuzanordnung mit einem kräftigen Mittelöhr. Das Querschnittsprofil der Henkel ist auf der Innenseite halbrund, außen ein halber Achtkant mit vier starken Graten. Die Platte misst 40 cm im Durchmesser und ist nicht plan, sondern weist eine starke Wölbung von ca. 6 cm Höhe auf, die auch auf der Innenseite der Glocke vorhanden ist. Die Platte ist viermal durchbohrt worden. Die Bohrungen ( $\varnothing$  12 mm) dienen zur Befestigung des Klöppellagers. Das ursprüngliche, eingegossene Hangeisen ist abgetrennt worden. Vom stark gratigen Rand der Platte fällt die Haube schräg unter einem Winkel von rund  $30^\circ$  zur Schulter ab, die recht kantig ausgeformt ist. Auf der Haube befinden sich zwischen Platte und Schulter in ungleichmäßiger Anordnung die Abdrücke von 7 Münzen, davon 3 Brakteaten mit ca. 35 mm Durchmesser, die übrigen sind kleiner, 3 davon anscheinend Hohlpfennige. Der Zustand der Abdrücke lässt kaum Details erkennen.

Die Glocke trägt innen wie außen die originale, unbearbeitete Gusshaut, die ein wenig porös ist. Zu unbekannter Zeit ist die Glocke an einer der ursprünglichen Anschlagstellen des Klöppels vom Schlagring her gesprungen. Der rund 68 cm lange, gegabelte Riss endete glücklicherweise kurz unterhalb des Inschriftenbandes. Die Glocke wurde um 1958 in Apolda geschweißt. Die Schweißung ist nach heutigen Maßstäben in minderwertiger Qualität ausgeführt worden: Erstens weist der Bereich der Schweißnaht an der Oberfläche eine starke Porosität auf, die auch im Inneren der Naht vermutet werden kann, zweitens ist die Kontur des Schlagrings unvollkommen ausgebildet (siehe in Abb. 9 die Schärfe etwas rechts von der Mitte), drittens sind innen am Schlagring starke, nicht ausgefüllte Aussparungen vorhanden, die vermutlich von einer stählernen Klammer oder Lehre herrühren. Die geringe Abklingdauer beruht sicherlich zu einem Teil auf den Eigenschaften der Schweißnaht.

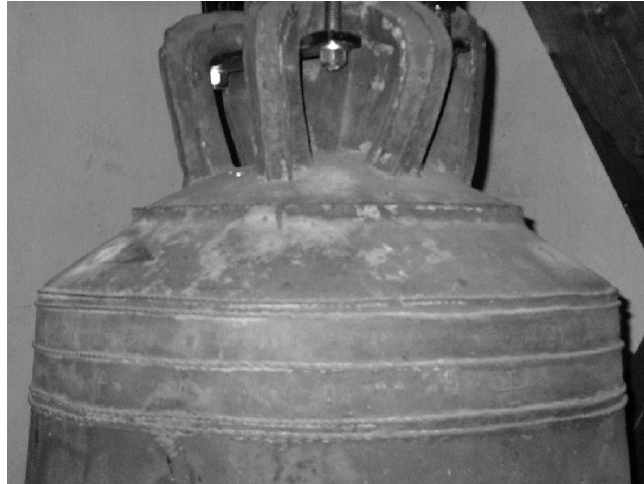
Abb. 10: Glocke 4, Haube

ca. 15 mm Durchmesser und ein Brakteat von 35 mm Durchmesser, der von SCHUSTER<sup>5</sup> irrtümlich als Gepräge der Münzstätte Schleiz angesehen, aber von ARNOLD eindeutig als Nordhäuser Büffelhelmsbrakteat identifiziert wurde. Am Übergang des Wolms zum Schlagring ist ein Bündel aus drei glatten Stegen vorhanden, deren mittlerer etwas stärker als die äußeren ist. Die Schärfe weist einen recht großen Winkel von 65° auf.

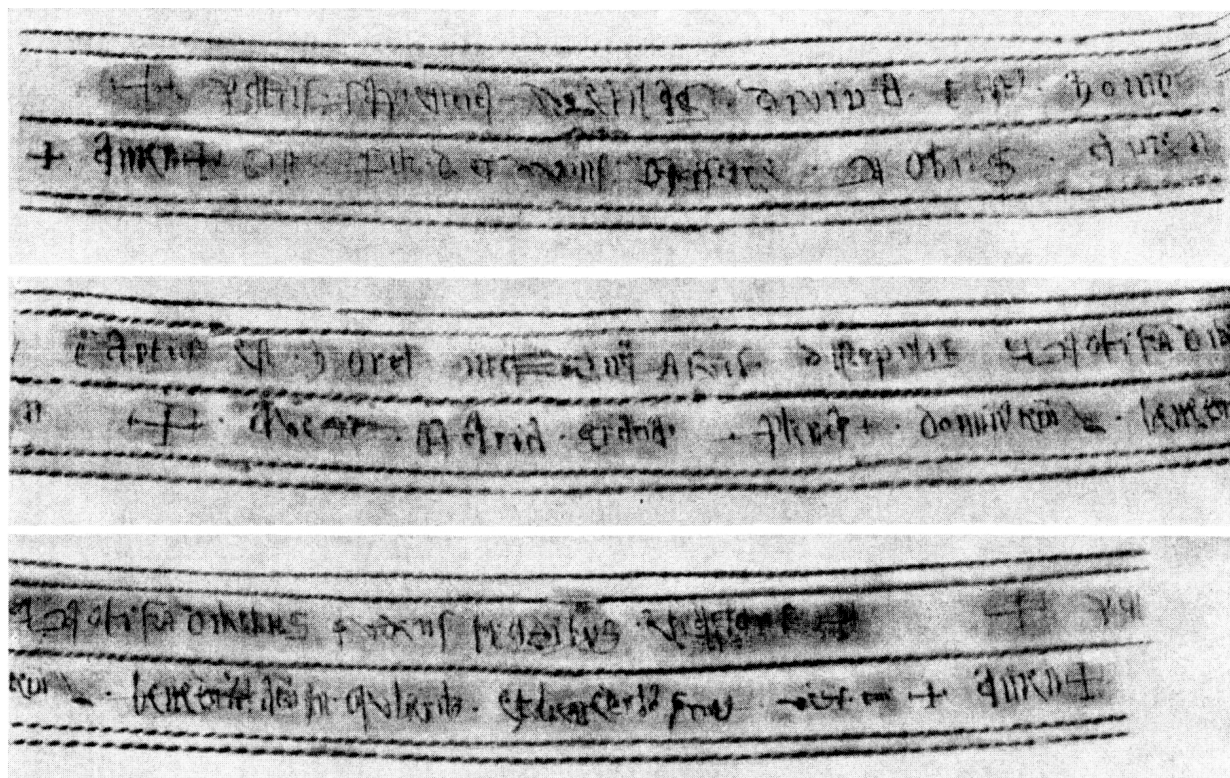
Auch SCHUSTER stellt in seinem Aufsatz, der primär andere Glocken zum Gegenstand hat, die Inschriften der Görsbacher Glocke dar, und zwar die verkleinerte Abbildung einer von R. HEINZEL angefertigten Abreibung. Diese Abbildung sei wegen besserer Lesbarkeit hier gespiegelt wiedergegeben:

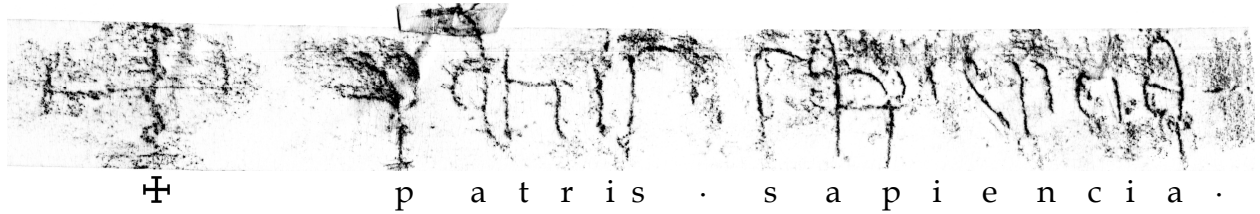
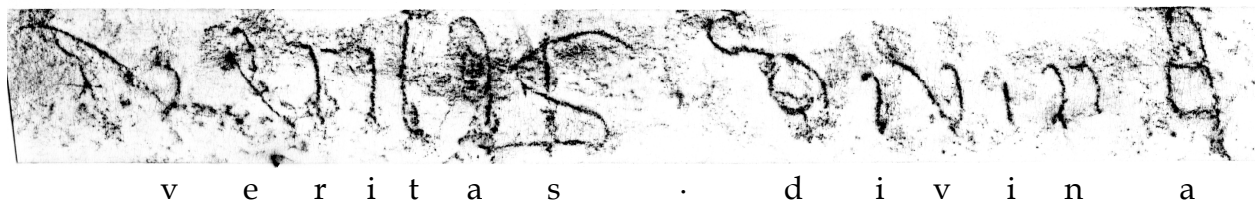
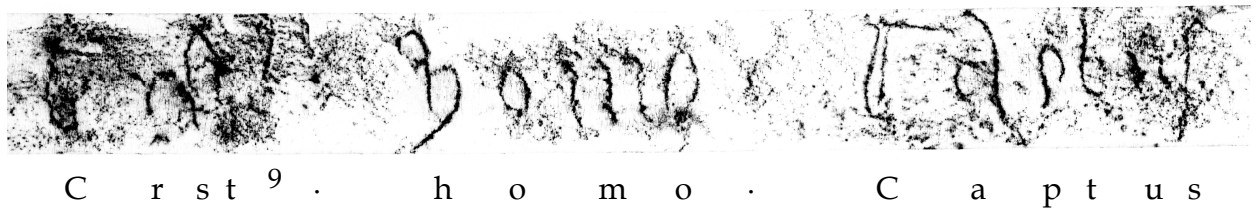
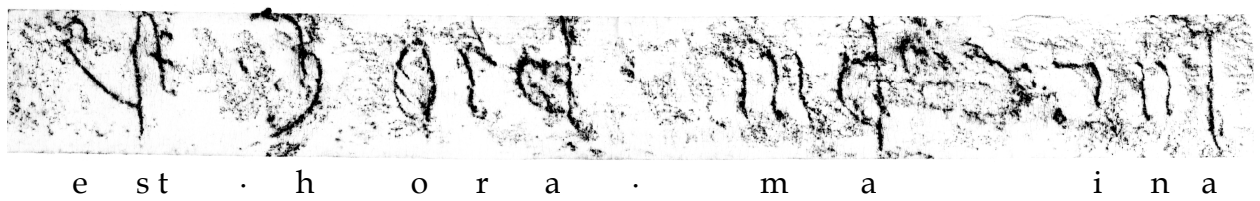
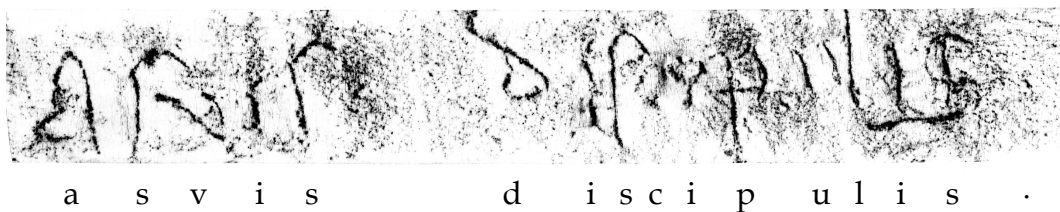
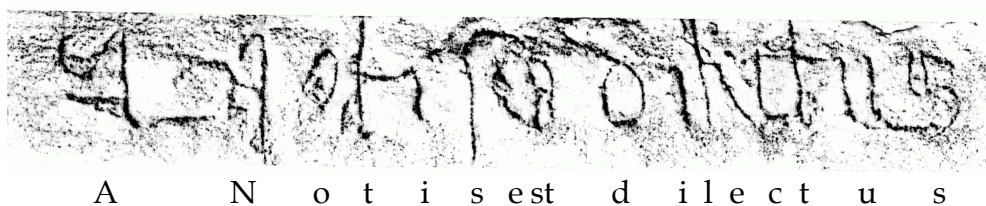
Weil SCHUSTER teilweise unrichtig liest, sei hier auf die Wiedergabe seiner Übersetzung verzichtet. Nachfolgend die gespiegelte Darstellung einer vom Verfasser angefertigten Abreibung:

† patris · sapiencia · veritas · divina  
Cr(i)st(us) · homo · Captus est · hora · ma[tut]ina  
a sv[s] discipulis · A Notis est dilectus  
Ivdeis traditus · et afl(ic)tus

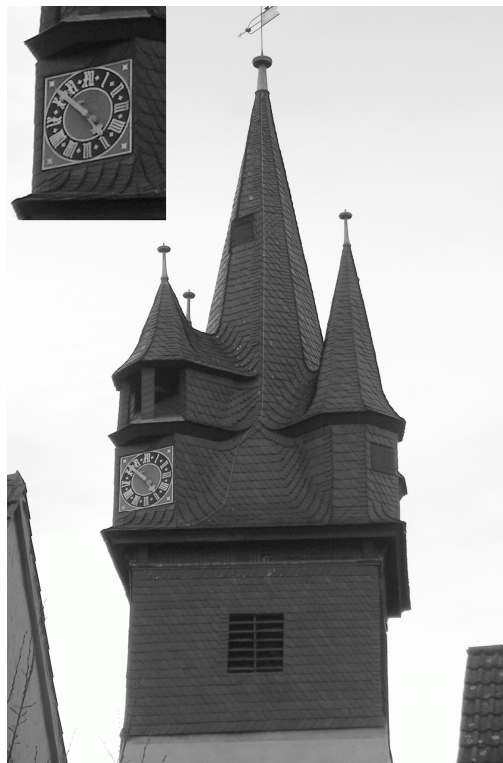
Abb. 11: Turmhelm mit Uhr

In einem der Turmgeschosse befindet sich in einer Kammer ein sehr gut erhaltenes und in Betrieb befindliches rein mechanisches Uhrwerk. Es trägt oben am Rahmen die Inschrift **J. F. WEULE**, unten **BOCKENEM 1892**. Das Uhrwerk treibt über ein Gestänge die Zeiger der Uhr, deren Zifferblatt sich am südöstlichen Ecktürmchen befindet. Das quadratische Zifferblatt ist blau und schwarz hinterlegt und trägt römische Zahlen, die ebenso wie die Zeiger goldfarben sind. Die Schlagglocke ist unmittelbar über dem Zifferblatt angebracht. Es werden nur volle Stunden geschlagen.

3. Die Schlagglocke ist zwar mit einer stabilen Konstruktion an einem stählernen U-Profil befestigt, dieses wird jedoch an beiden Enden nur durch je zwei verrostete Nägel fixiert. Es besteht die Gefahr, dass sich die Schlagglocke bei starkem Sturm losreißt. Das U-Profil ist fachgerecht zu befestigen.

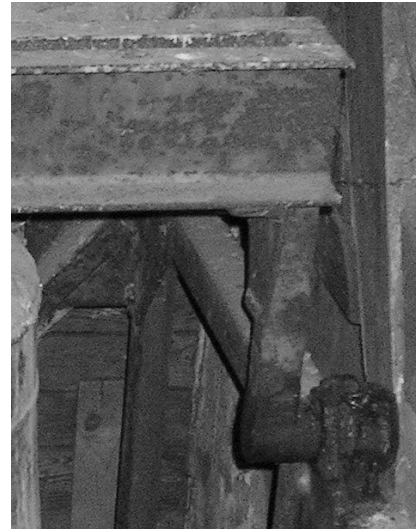
6. Der Schwachpunkt des gesamten Systems sind die geschweißten Joche. Sie machen auf den ersten Blick zwar einen soliden, wenn auch verrosteten Eindruck, jedoch sind hinreichend Fälle bekannt, in denen es zu Ermüdungsbrüchen gekommen ist. Gekröpfte Joche werden dynamisch auf Biegung und Torsion schwellend belastet und sind häufig so gefertigt worden, dass sie einer derartigen Last nicht zeitlich unbegrenzt gewachsen sind. Es lässt sich leider nicht vorhersagen, wann die Joche ihr Lebensende erreichen werden. Bei den turnusmäßigen Glockenwartungen ist auf eine Inspektion der Joche besonderer Wert zu legen.
